亳州谯城安徽智达建设工程有限公司“8·5” 触电事故调查报告

亳州市政府事故调查组
2024 年 10 月

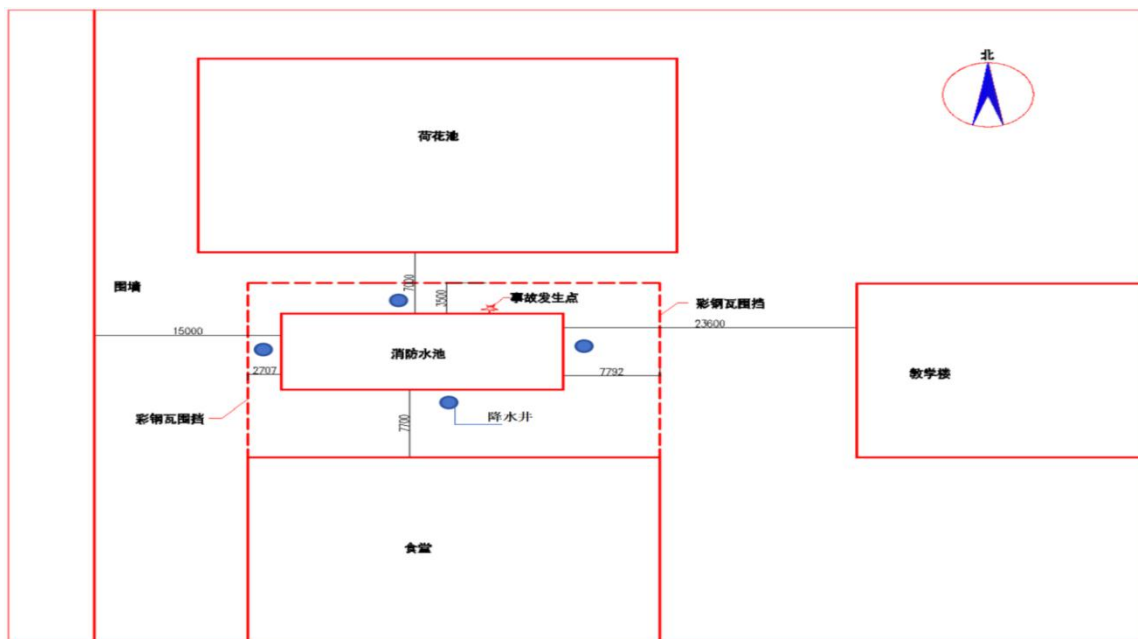
图 2 事故现场位置平面图

2.消防水池施工项目情况：该消防水池基坑位于学校校内西南侧，深 3 米，距离西侧围墙 15 米，距离北侧荷花池 7 米，距离南侧学生食堂 7.7 米，距离东侧教学楼 23.6 米。（见图 2）。

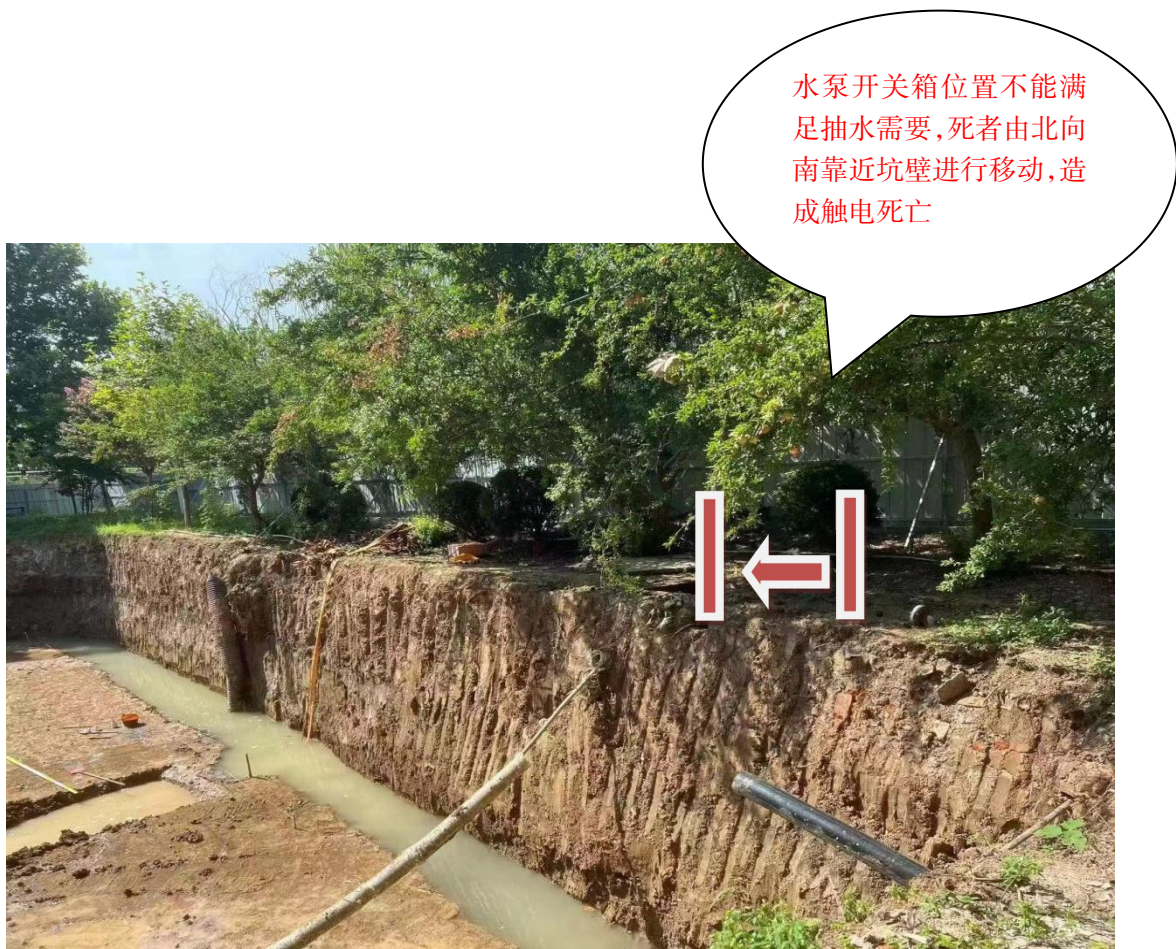
图 3 配电箱位置拟移动示意图

下午 13 时 50 分许李某军回到工地，发现基坑内有积水，人工无法作业，李某军安排父亲李某中一起开始抽水。随即二人把潜水泵和水管移至基坑底部集水坑内抽水，李某军在移动潜水泵时，发现电线长度不足，于是到基坑上面去移动开关箱，随即发生触电，李某军被击倒地。

3.现场勘查情况：2024 年 8 月 5 日，事故发生当天现场勘察，施工现场消防水池基坑开挖未放坡、支护，基坑四周设置四口降水井（图 3）。现场未设置总配电柜，未做三级配电二级保护¹，直接从电表下端接电缆线至分配电箱（图 4），又从分配电箱接至降水开关箱，配电箱、降水开关箱无铭牌标识，且降水开关箱未做重复接地，导致开关箱带电（图 5）。

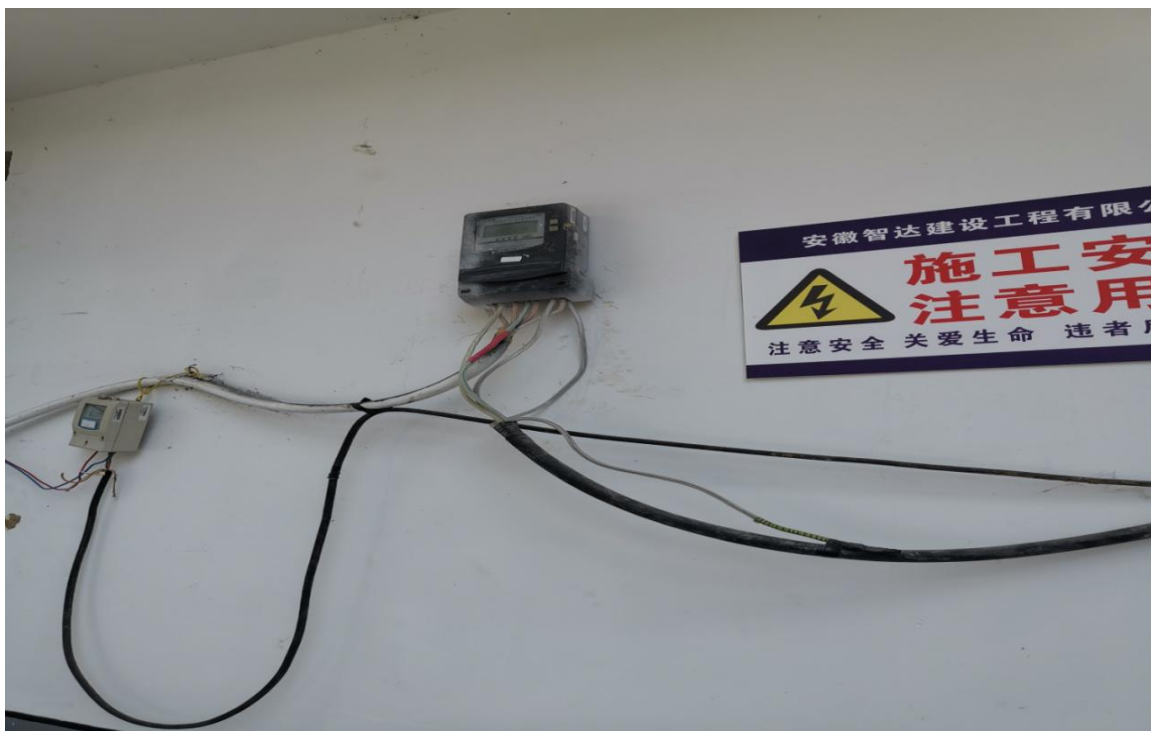
图 4 无总配电柜、直接从电表下端接线

1.施工现场用电管理混乱。施工单位无专职电工，未建立用电管理技术档案，现场未设置总配电柜，未做三级配电二级保护，是导致事故发生的间接原因之一。

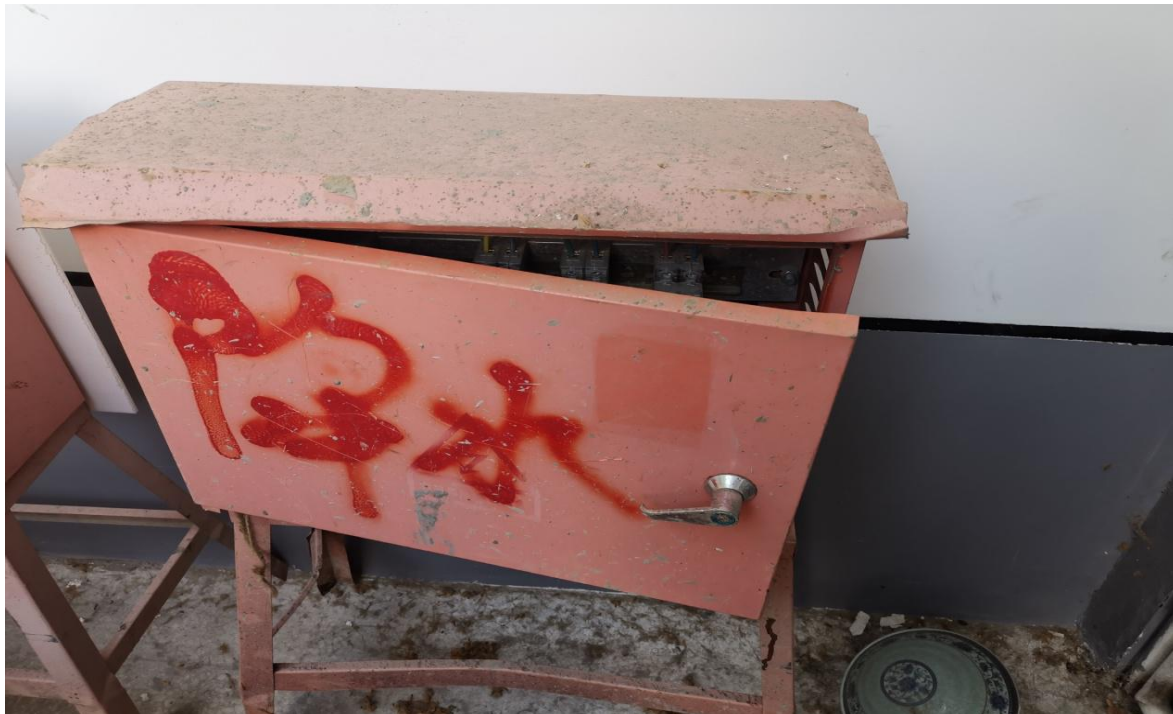
图 5 降水配电箱无任何标识

2.物的不安全状态：施工单位未采用 3C 认证的开关箱，且降水开关箱无铭牌标识，未做重复接地⁴，导致开关箱带电，是导致事故发生的直接原因之一。

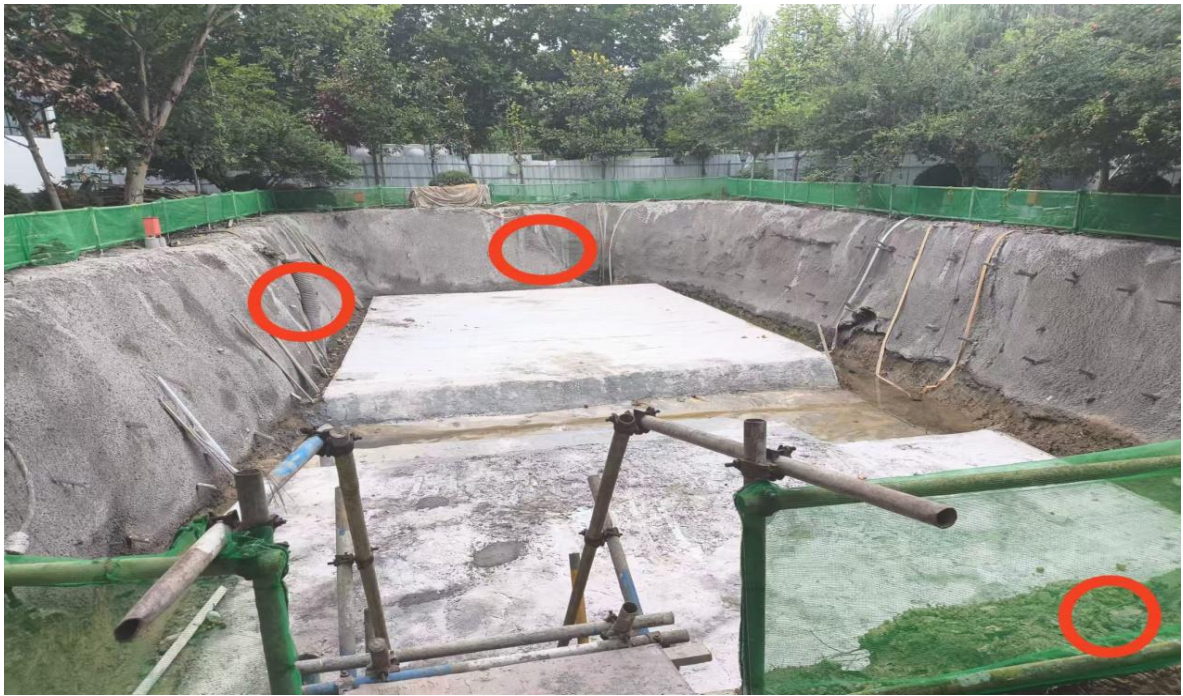
图 6 整改后基坑已经支护
